UIMAVESIPROFIILI KESÄNIEMI

UIMAVESIPROFIILI

STM:n asetus 177 / 2008, 8 § ja liite IV.

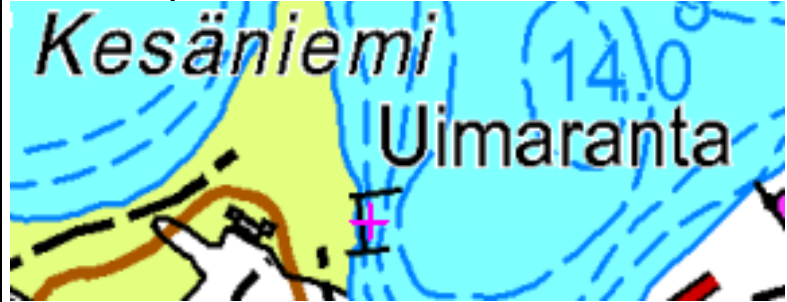
5.1 Uimaveden laadun seurantakohtan sijainti

Uimavesinäyte otetaan uimarannan osasta, jossa suurin osa uimareista käy uimassa.

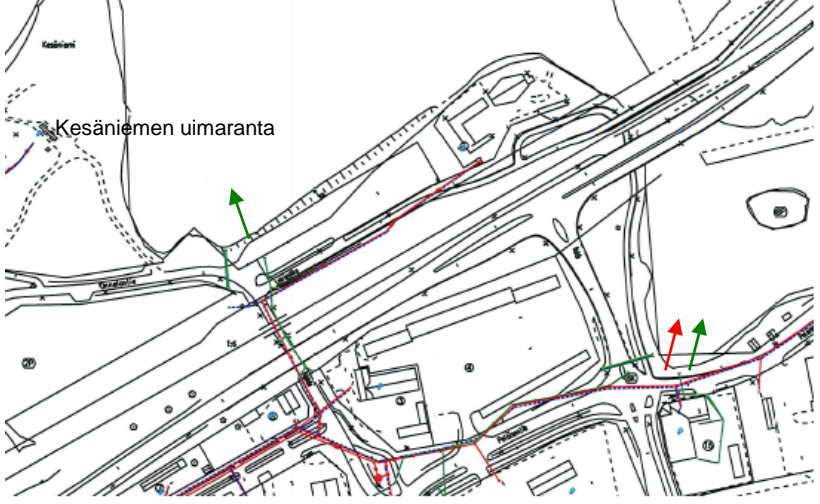
6.1 Jätevesi verkostot ja hulevesijärjestelmät

<p>Kesäniemen uimaranta</p> <p>

Paineviemäri – Jäte

Runkokaivo – Hule

Runkokaivo – Jäte

Runkovesijohto – Digitoitu

Runkovesijohto – Kartoitettu

Runkoviemäri – Hule

Runkoviemäri – Jäte </p> <p>

Jäteveden ylivuoto

Hulevesiviemärin purku </p>
--	---

<p>Jäte- ja hyljevesiverkosto kuuluu Kajaanin Vesi -liikelaitoksen hallintaan, jonka yhdyshenkilö on Juha Nurminen puh. 044 7100258.</p> <p>Viemäriinjat kulkee Leiripolun ja Petäisentien mukaisesti lähellä uimarannan yläpuolista joenrantaa.</p> <p>Petäisentien ja Pajakadun risteyksessä on jätevesipumppaamo (linjapumppaamo), jonka ylivuoto ohjautuu tarvittaessa Kajaanin jokeen vesiteitse n. 500 m:n päässä uimarannasta yläjuoksulle päin. Toinen jätevesipumppaamo sijaitsee etäämmällä Petäisentie 13:sta kohdalla. Viemäriinjan rikkoutuminen, tai pumppaamon häiriötilanne voi aiheuttaa jätesaastutuksen uimarannan yläpuolisella jokialueella. Vaikutukset uimaveden laatuun olisivat tässä tapauksessa pienellä viiveellä todennäköiset.</p> <p>Uimarantaa lähinnä oleva hyljevesiviemäriin purku tapahtuu Kajaanin jokeen Onnelantien ja Leiripolun risteyksen kohdalla. Purkupuutkesta on matkaa uimarannalle n. 100m.</p> <p>Uimaveden laatuun tällä ei kuitenkaan ole todettu olevan vaikutusta. Kartta liitteenä 1.</p>
