UIMAVESIPROFIILI

PALTANIEMI

STM:n asetus 177 / 2008, 8 § ja liite IV.

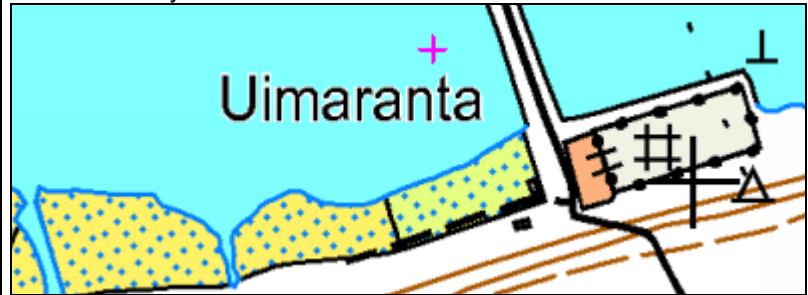
5.1 Uimaveden laadun seurantakohtan sijainti

Uimavesinäyte otetaan uimarannan osasta, jossa suurin osa uimareista käy uimassa.

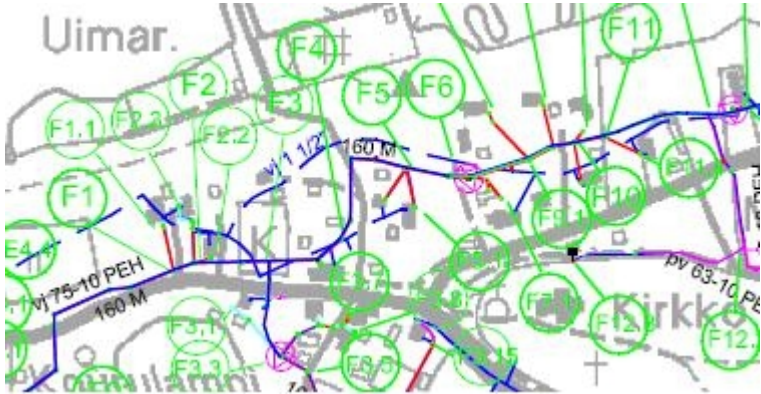
6.1 Jätevesi verkostot ja hulevesijärjestelmät

<p>-siniset viivat vesijohtoja -punaiset viivat viettoviemärit -violetti viiva paineviemäri -violetti ympyrä, jossa kolmio=jäteveden pumppaamo</p> <p>Jätevesiverkosto kuuluu Paltaniemen vesi- ja viemäeriosuuskunnan hallintaan, jonka yhdyshenkilö on Antero Mulari puh. 044 2790378, 0440161965.</p> <p>Viemäriverkosto, sekä siihen liittyvät pumppaamot sijaitsevat uimarantaan nähden kohtalaisen etäällä, ja maastollisesti siten, että niiden vaikutus rikkoutumistilanteessa uimarannan vedenlaatuun on epätodennäköinen.</p> <p>Hulevesijärjestelmää ei uimarannan lähialueella ole.</p>
6.2 Muut uimavedeen vaikuttavat pintavedet	Ei todetusti vaikuttavia tekijöitä.
